Comune di Solofra
Provincia di Avellino

Piano del Colore *(L.R. n.26 del 18.10.2002)*

TAV. B

IL CONTESTO AMBIENTALE, IL LESSICO COSTRUTTIVO TRADIZIONALE, LE TRASFORMAZIONI RICORRENTI,
IL DEGRADO DELLE CROMIE E IL DEGRADO URBANO

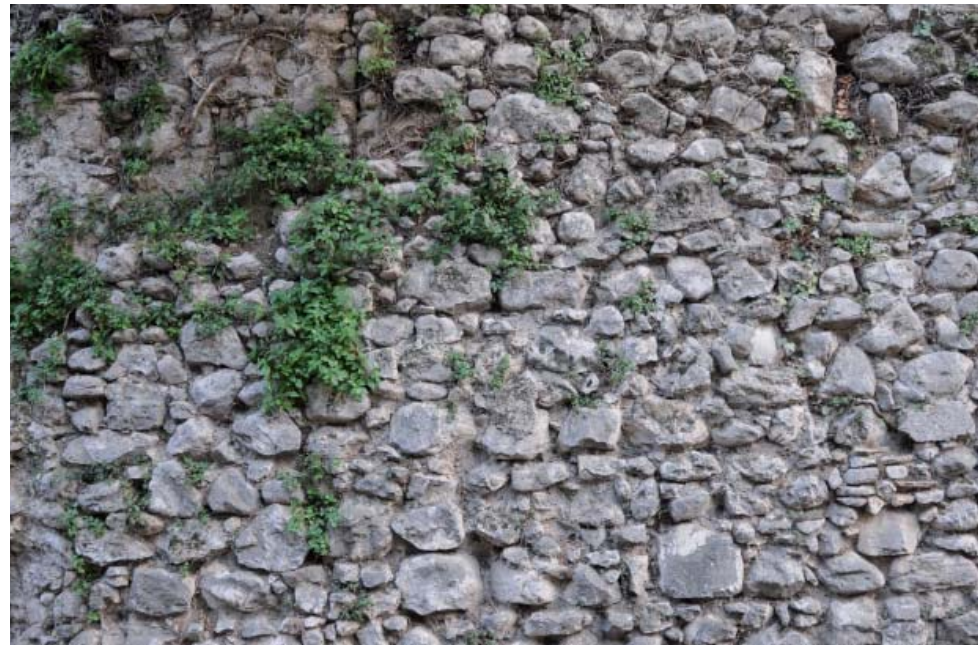
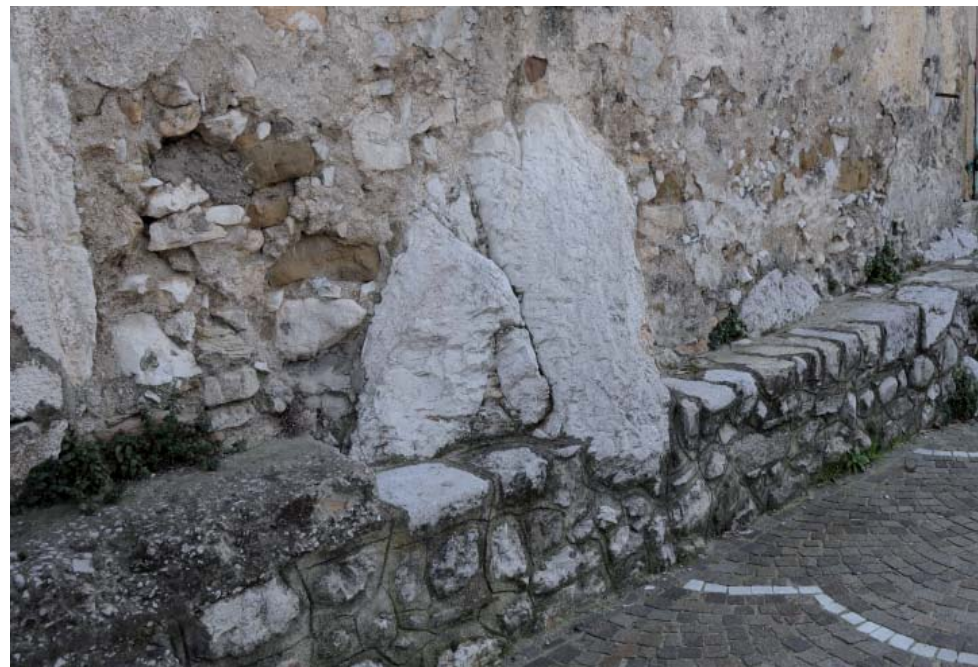
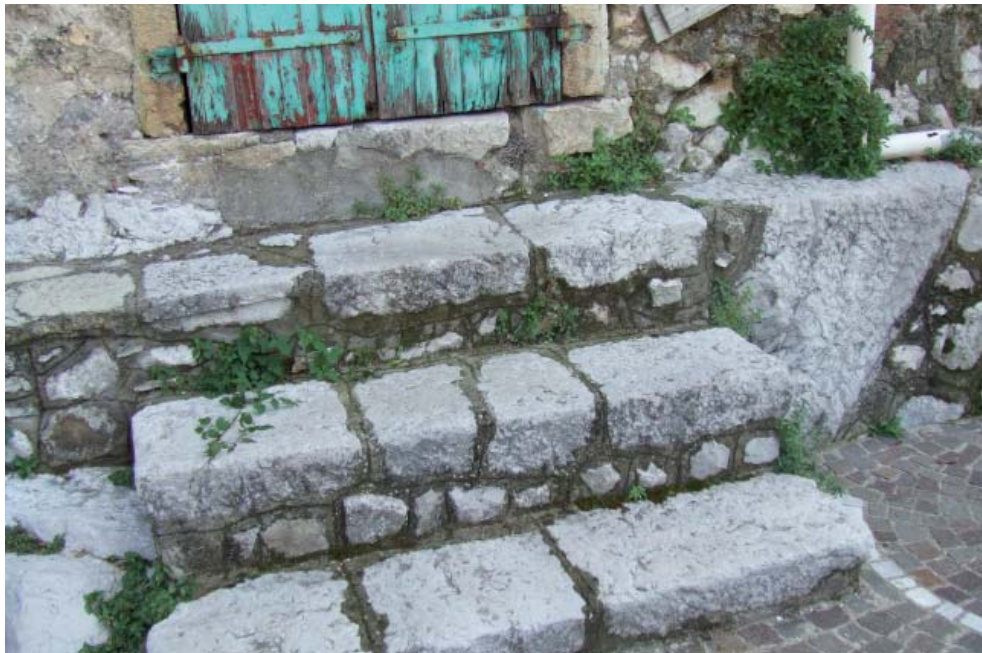
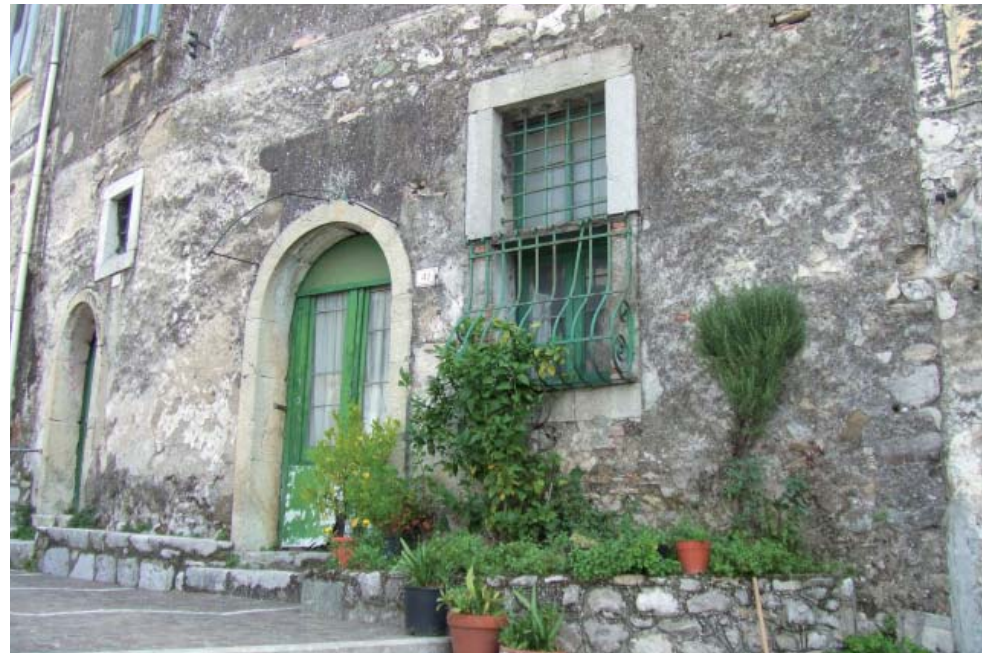
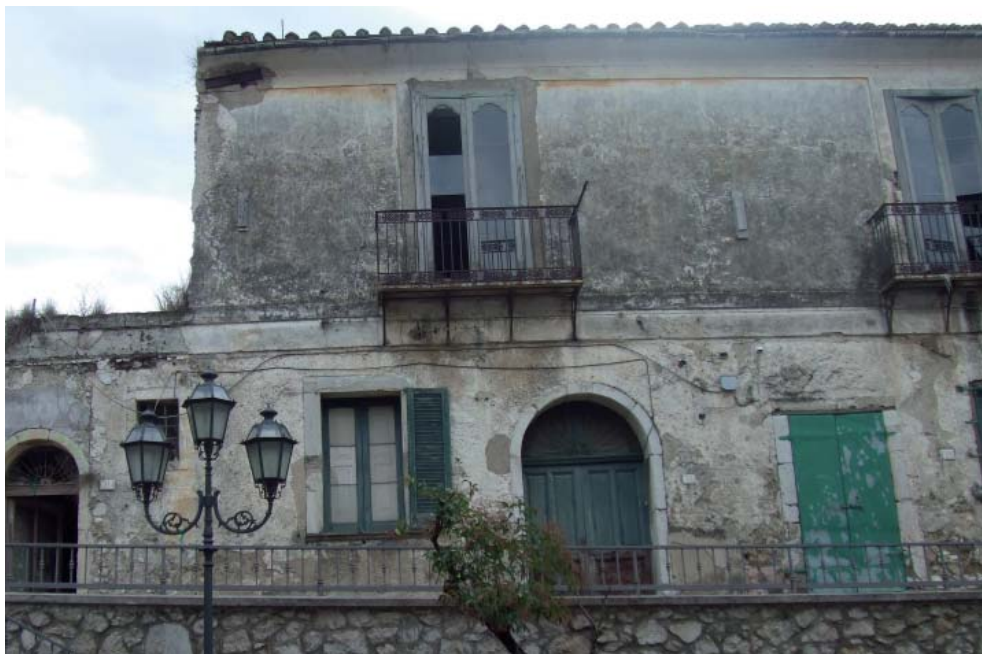
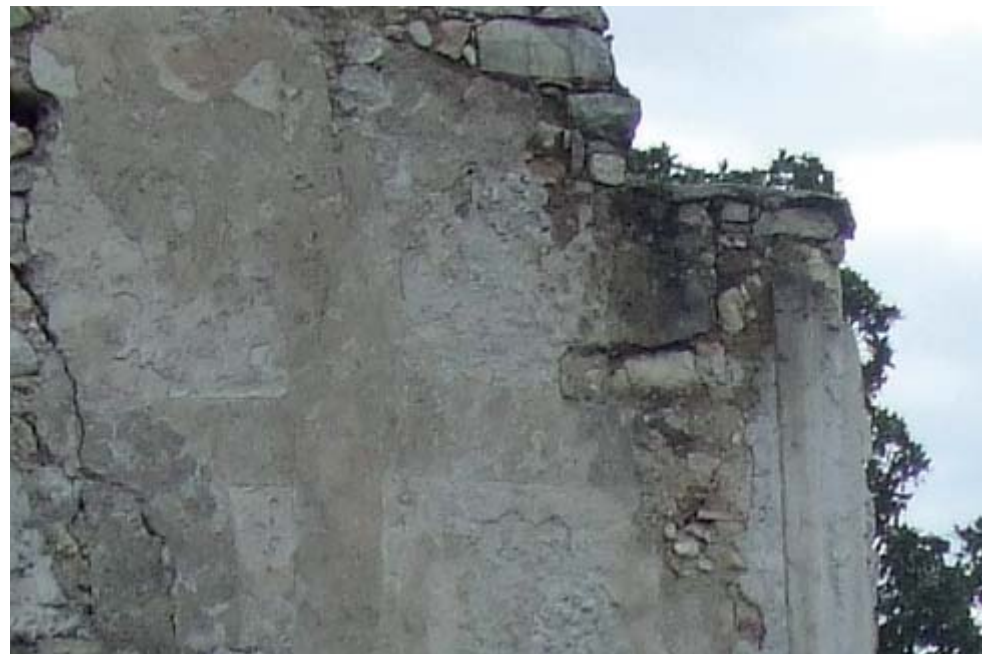
La pietra che offre la natura è l'elemento principale e protagonista nella costruzione delle case nell'abitato di Solofra. Le pietre di natura calcarea, presenti nell'area di Solofra, sono state largamente utilizzate, sia per costruire muri a secco, per il contenimento nei campi per murature di piccoli manufatti e sia per edificare palazzi, case modeste, torri, mura per fortificare gli antichi insediamenti.

Per le ottime qualità di resistenza in rapporto al suo peso specifico, e per il basso costo, derivante dalla sua abbondanza e dalla facilità di estrazione, i costruttori ne hanno fatto larghissimo uso nello sviluppo edilizio dell'abitato storico. Per la facilità di lavorazione, sin dai tempi antichi, sono state apprezzate dai costruttori, perciò sono state impiegate per formare gradini, cornici, stipiti, davanzali, zoccolature e portali.

Le pietre adoperate nel territorio del Comune di Solofra per la costruzione, sono prevalentemente estratte dalle aree appartenenti alla formazione carbonatica.

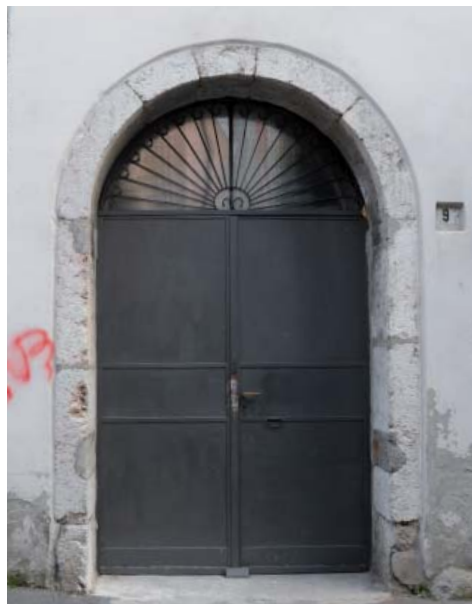
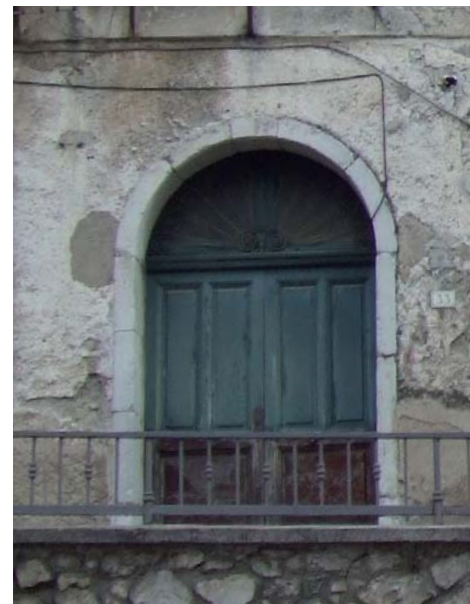
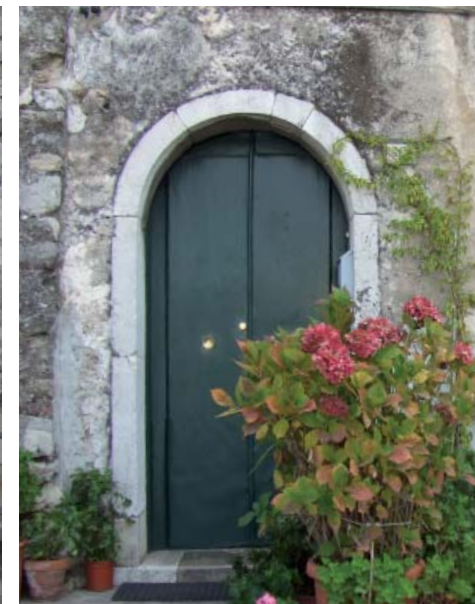
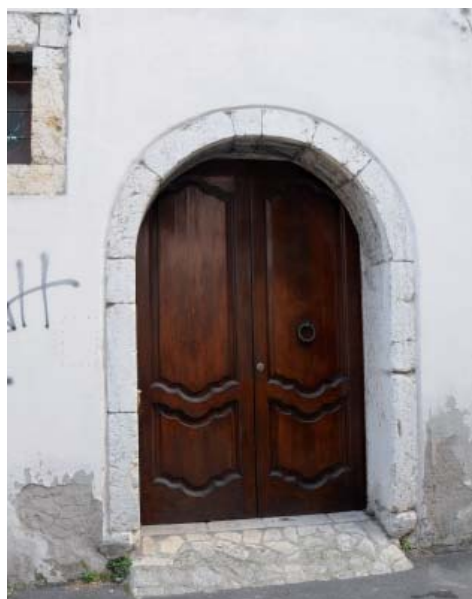
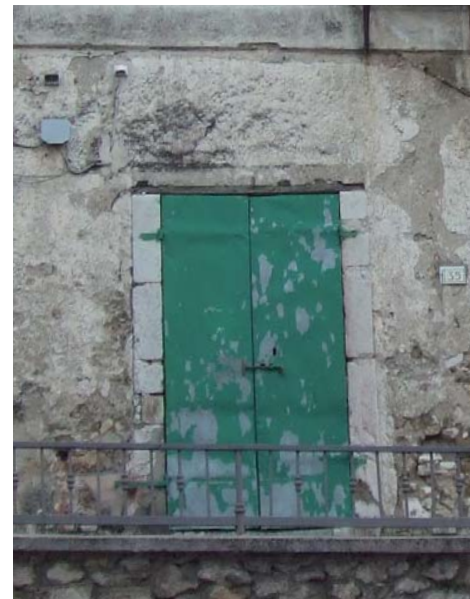
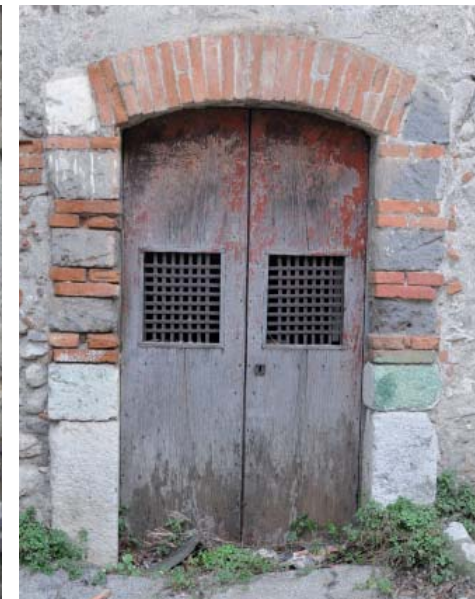
I portali di Solofra sono ancora presenti, a testimonianza delle tecniche di lavorazione artigianale locali. Sono in pietra del luogo e caratterizzano i principali e più importanti palazzi storici.

La forma prevalente del portale è ad arco a tutto sesto in pietra lavorata. Sul concio di chiave, spesso, è inciso lo stemma della famiglia e l'anno di costruzione del fabbricato.

Il vano portone è sufficientemente ampio e tale da consentire un comodo accesso agli animali da soma per il trasporto della legna e dei prodotti provenienti dalla campagna. L'infisso, in legno di castagno, a due battenti, è di colore verde bottiglia oppure colore marrone. Le porte di accesso all'edilizia minore si caratterizzano per le dimensioni più ridotte e per un minor grado di finiture.

Le porte di accesso ai vani terranei si presentano in forma rettangolare e stipiti o architrave in pietra semplice oppure incorniciati da una fascia di intonaco bianca.

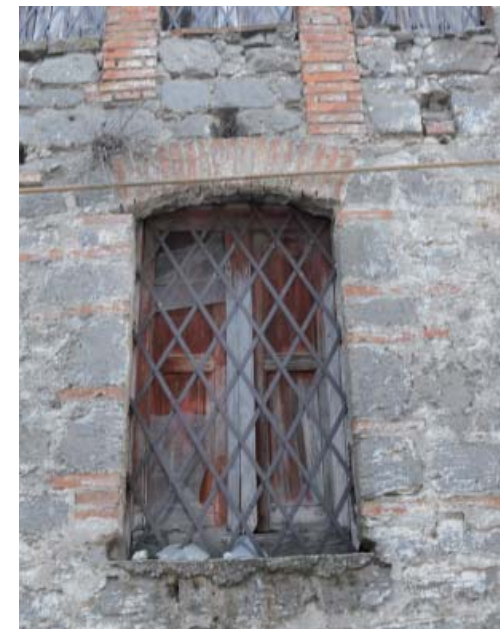
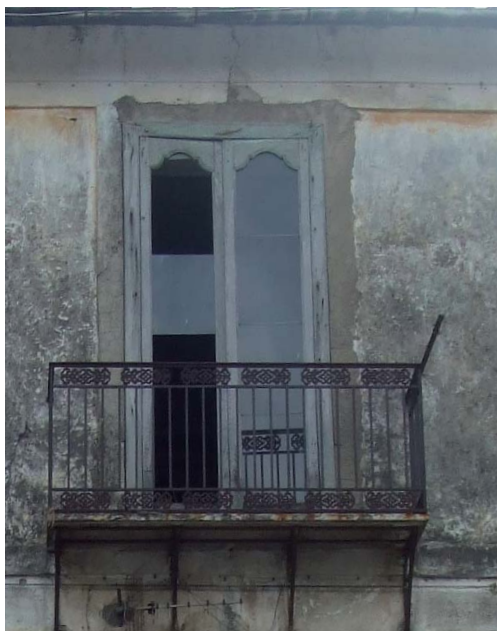
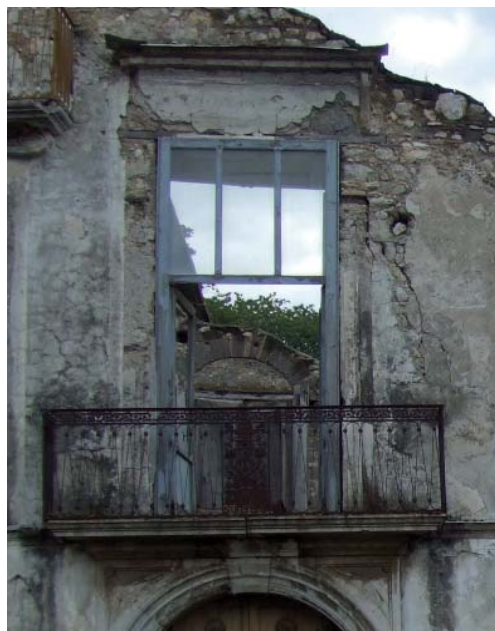
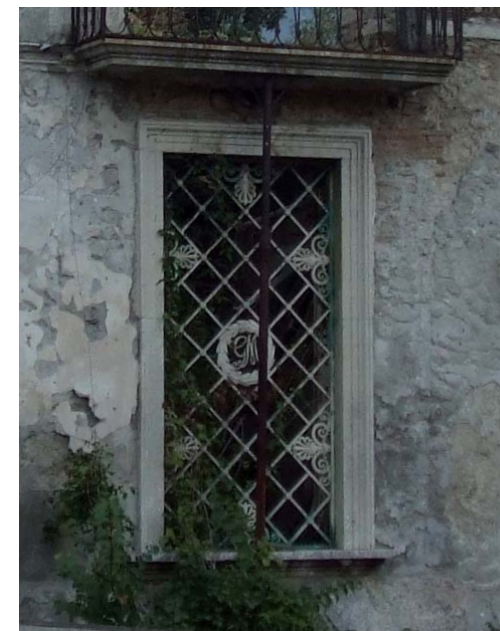
Le finestre sono di forma rettangolare, con piattabanda in legno incorniciate da una fascia d'intonaco di colore bianco. Il davanzale è in pietra locale, oppure in muratura di pietra, nelle abitazioni più modeste, in laterizio. L'infisso in legno è posto all'interno con controtelaio annegato nella muratura per una migliore protezione dalle intemperie. Nei fabbricati gentilizi la cornice di coronamento della finestra, o del balcone, è realizzata con intonaco lavorato a bugne con aggetto superiore, sempre in laterizio intonacato a stucco.

I finestrini dei locali a piano terra sono semplici "buchi" nella muratura e sono protetti da inferriate di ferro battuto e da imposta interna ad un battente.

Gli aggetti dei balconi, nel centro storico, risultano nulli o limitati per permettere il passaggio dei carri. Nelle costruzioni più recenti sono molto più marcati fino a raggiungere, in alcuni casi, dimensioni notevoli.

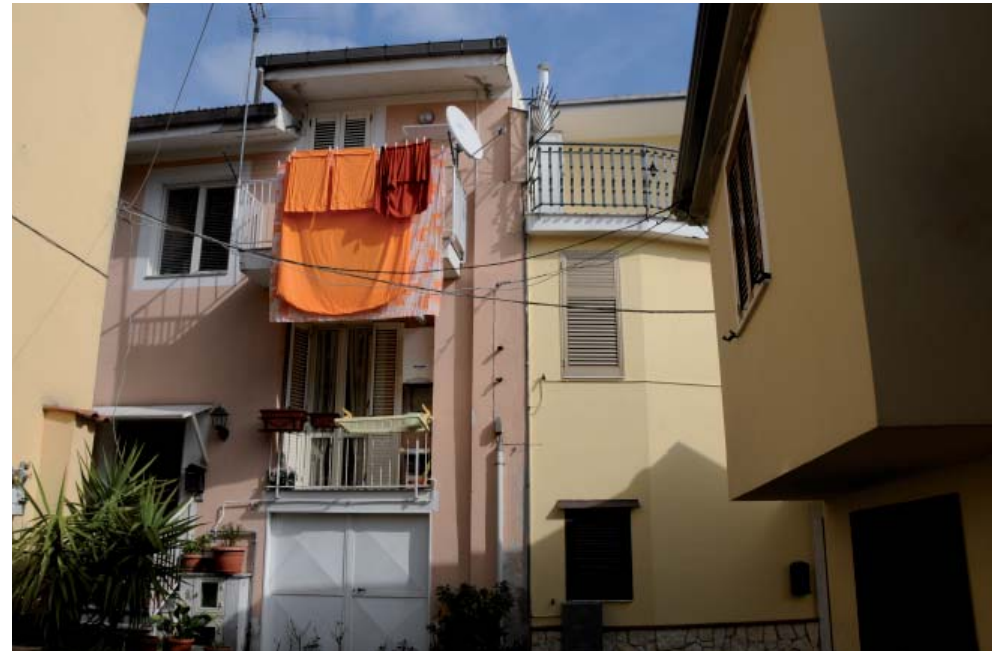
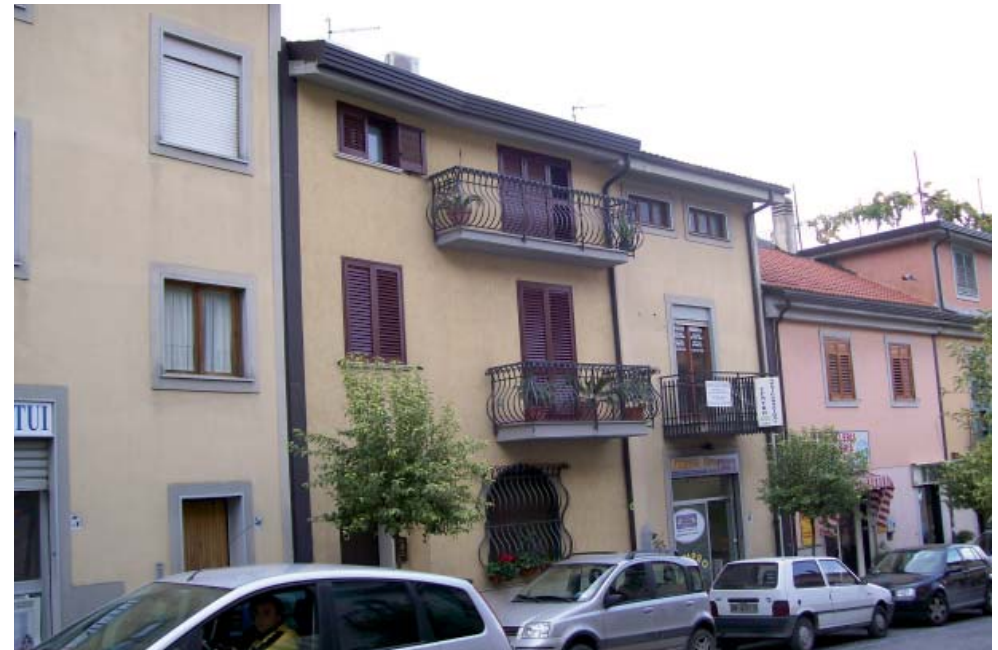
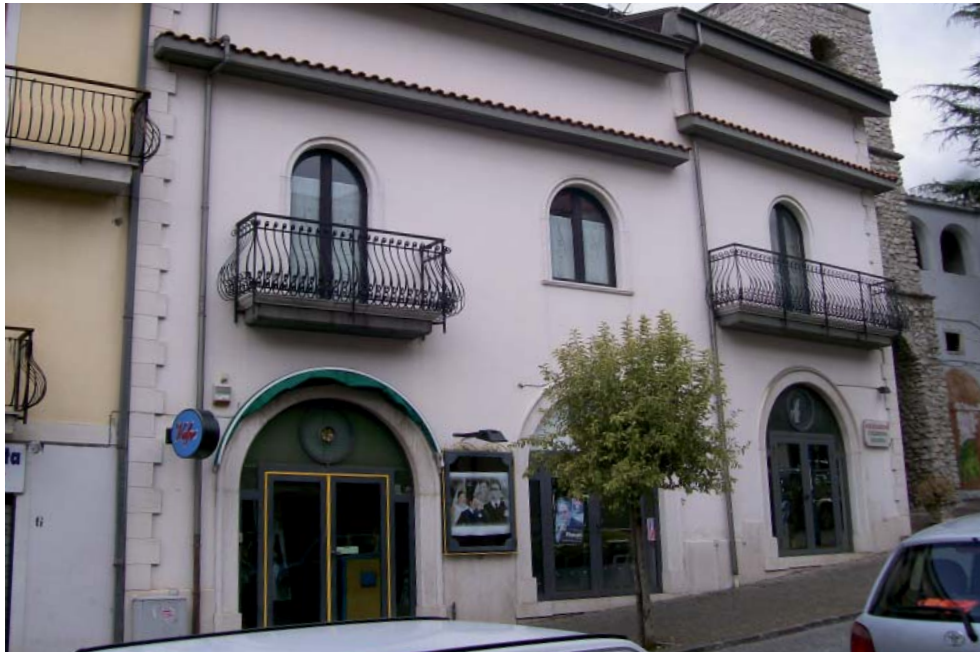
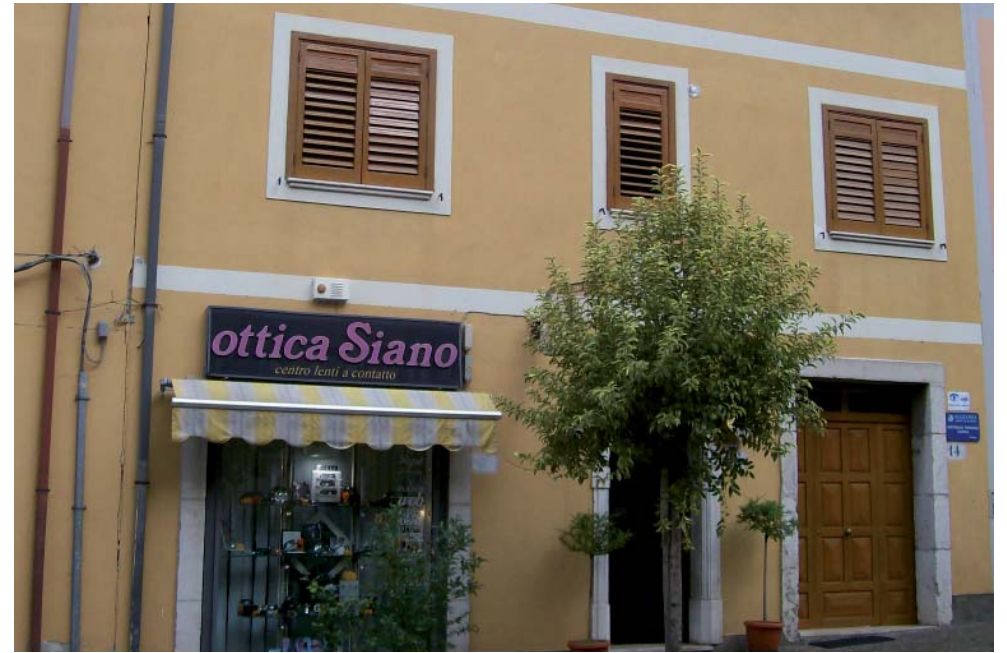
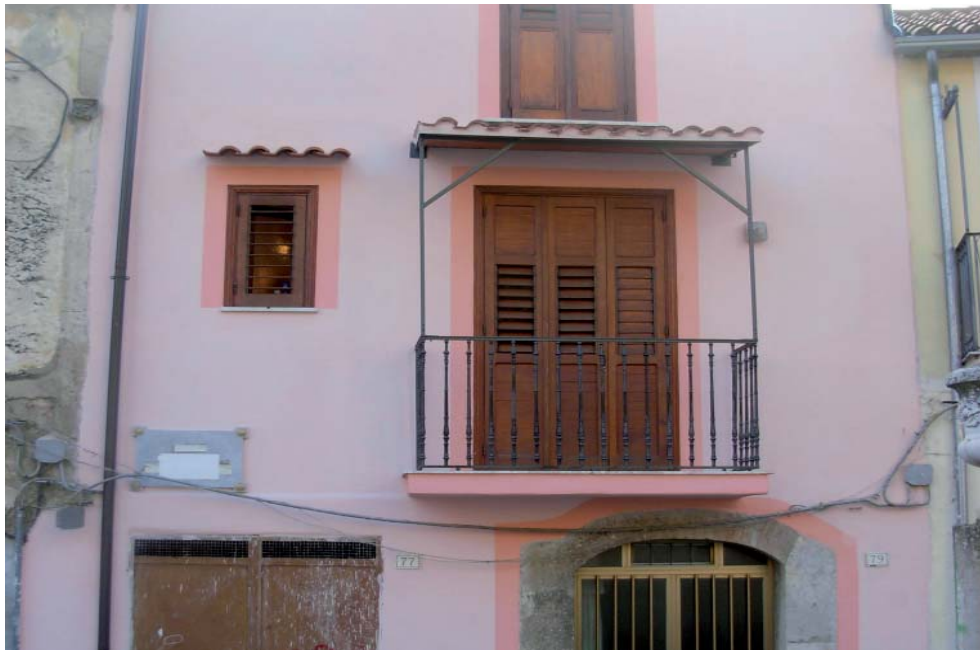
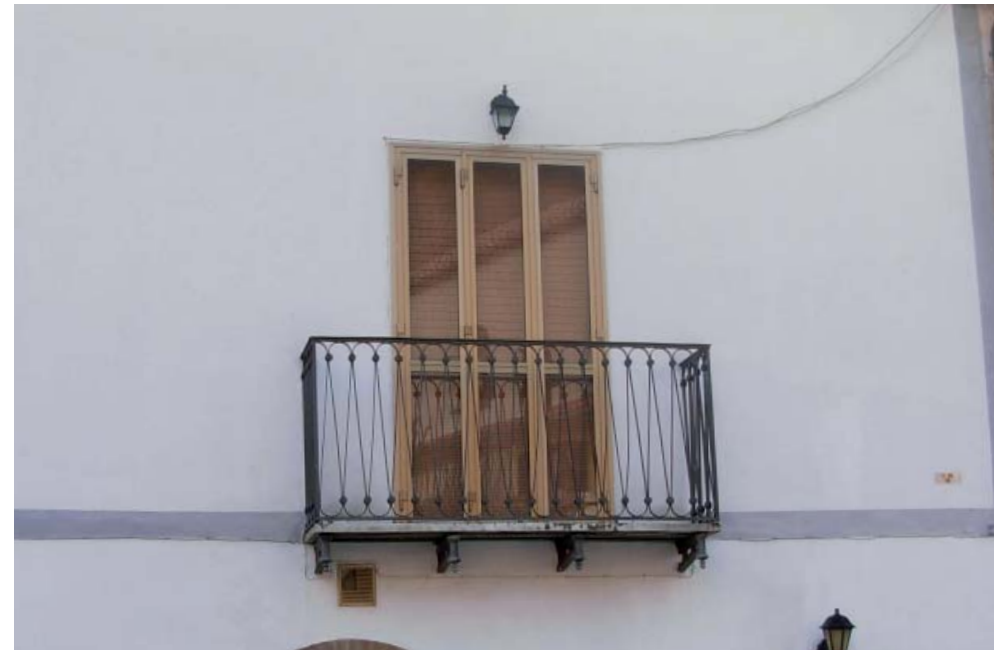
LE TRASFORMAZIONI : MODIFICHE DEI FRONTI EDILIZI

Le trasformazioni ricorrenti sono riferibili a in due livelli di intervento:

- trasformazioni più marcate effettuate sugli edifici del contesto tradizionale (sopraelevazioni, ampliamenti, modifiche sostanziali della sagoma edilizia che hanno trasformato l'impianto planovolumetrico, cancellando per sempre l'originario aspetto del fabbricato);
- superfetazioni e modifiche riguardanti i fronti edilizi, che sostanzialmente hanno conservato l'aspetto e l'impianto originario del fabbricato (sostituzione degli infissi, delle soglie, degli intonaci, delle aperture, ampliamenti di vani porte e finestre, servizi igienici pensili, tettoie, balconate e rivestimenti parietali).

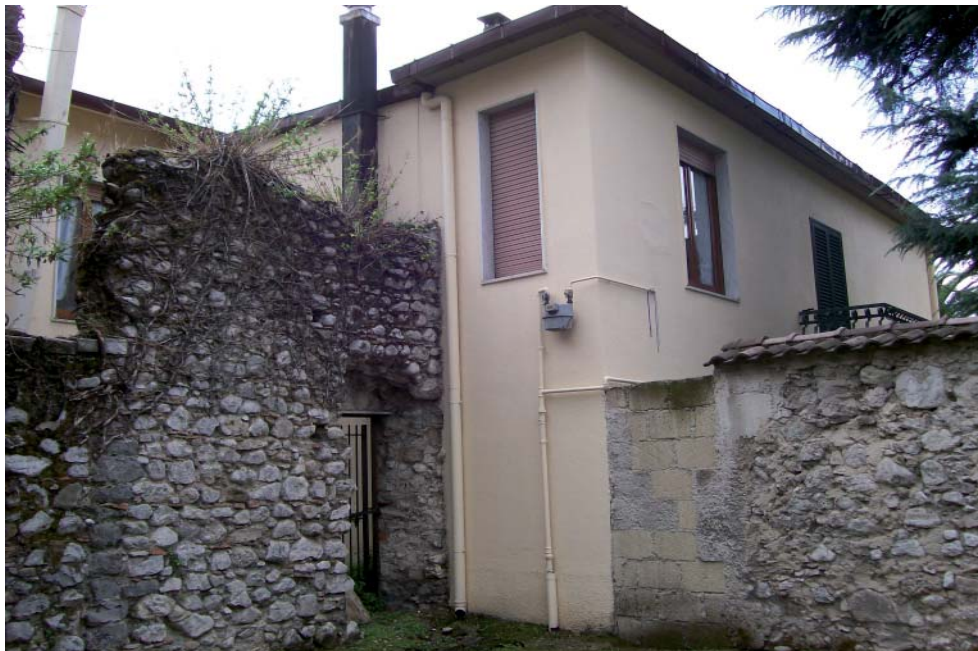
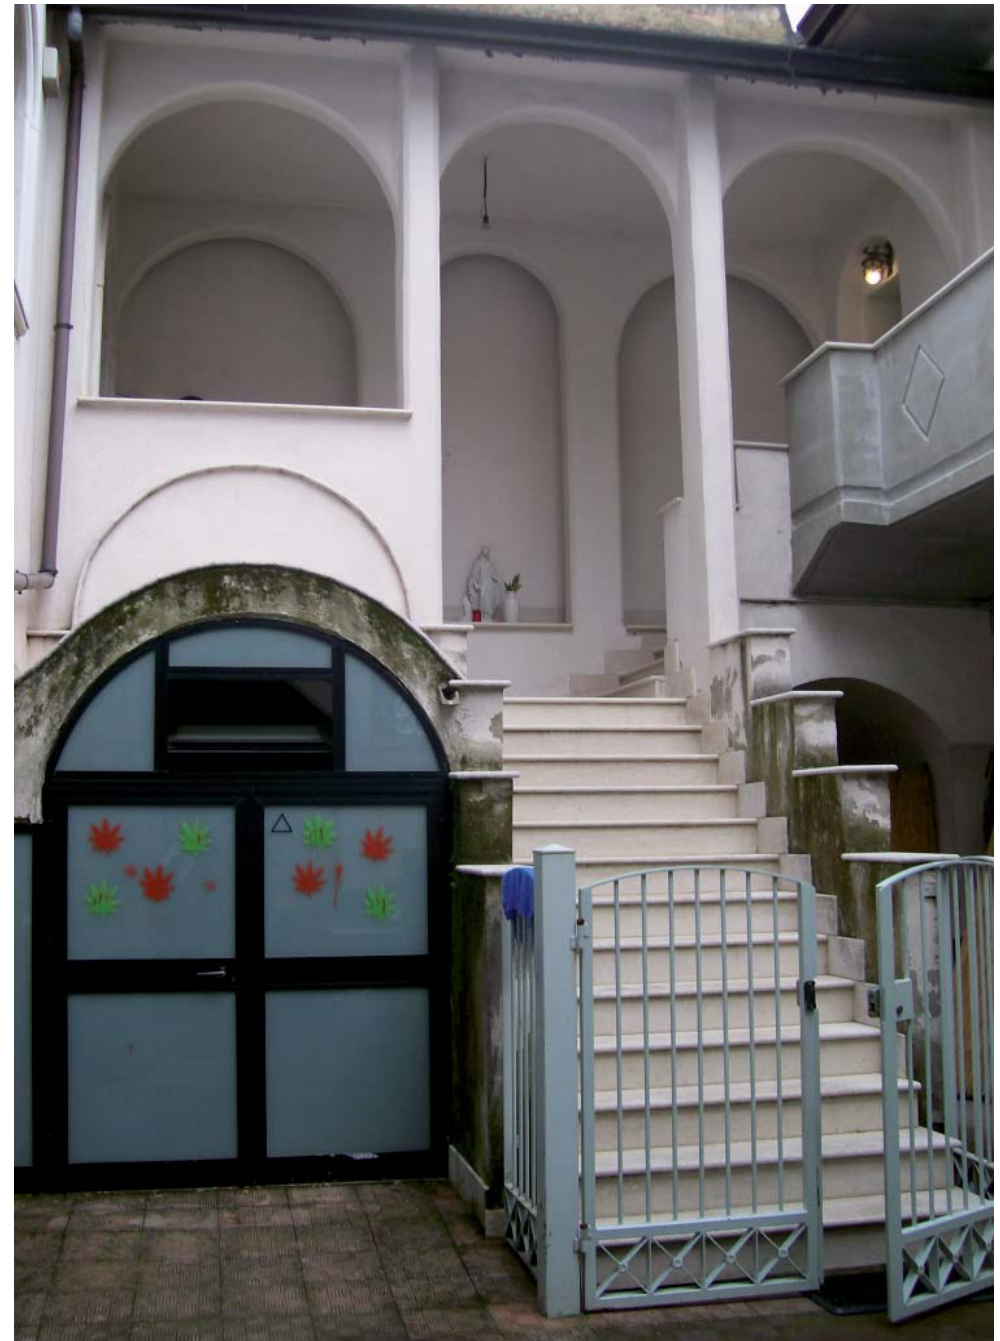
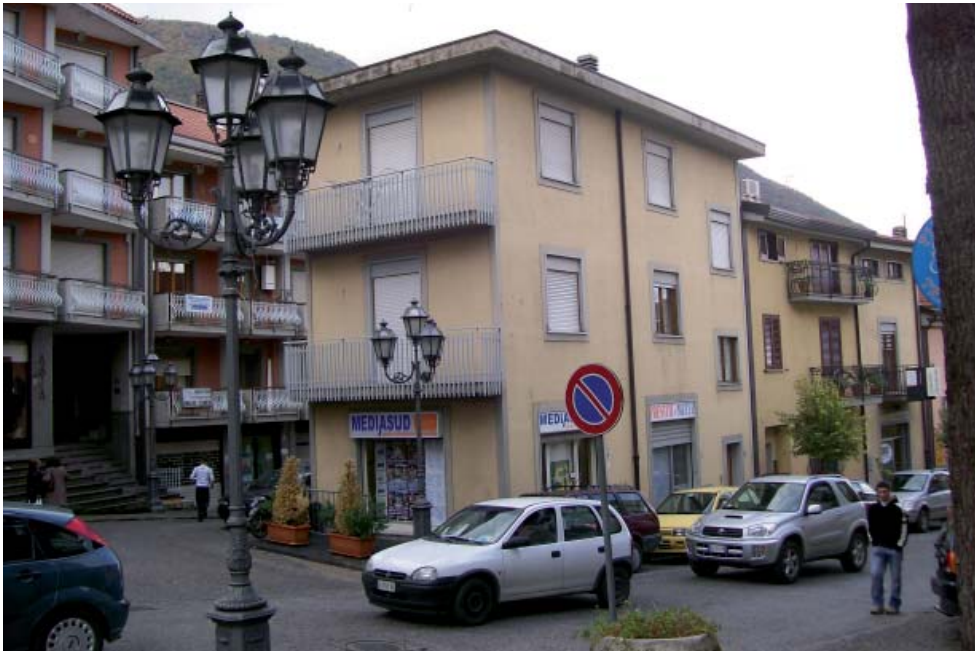
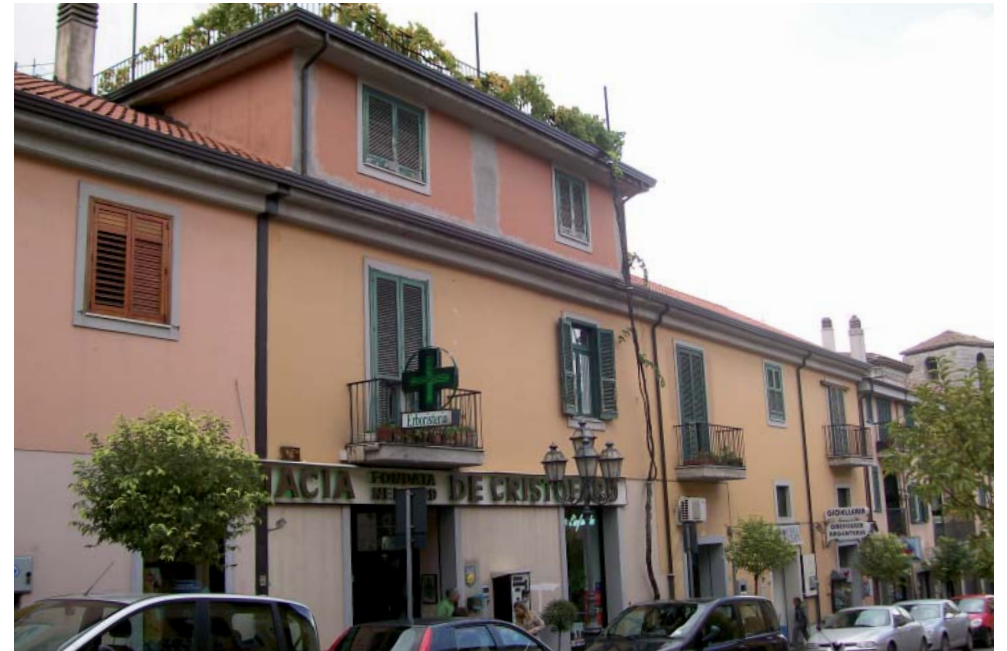
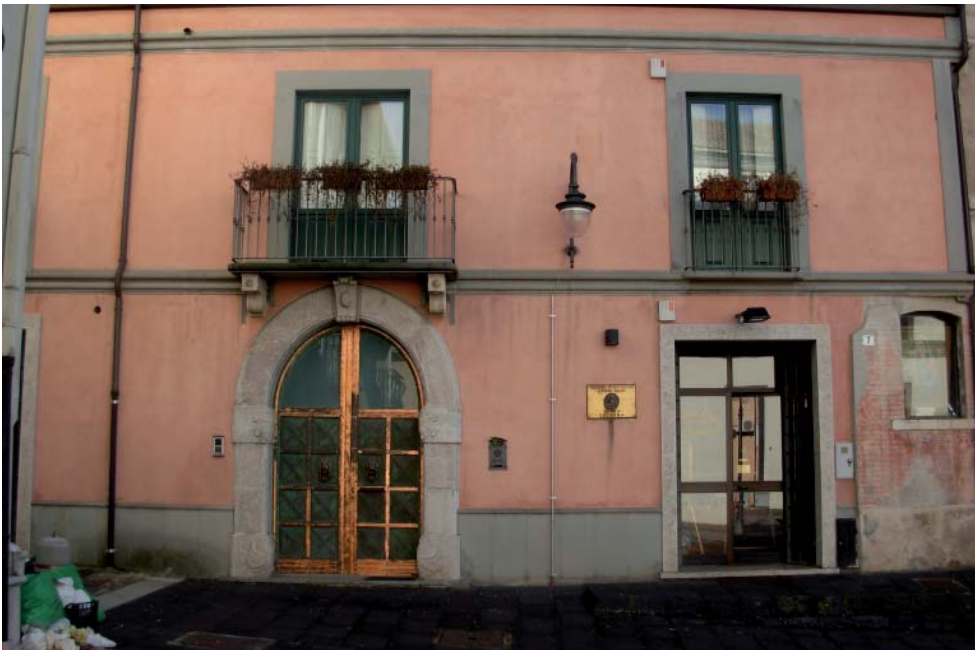
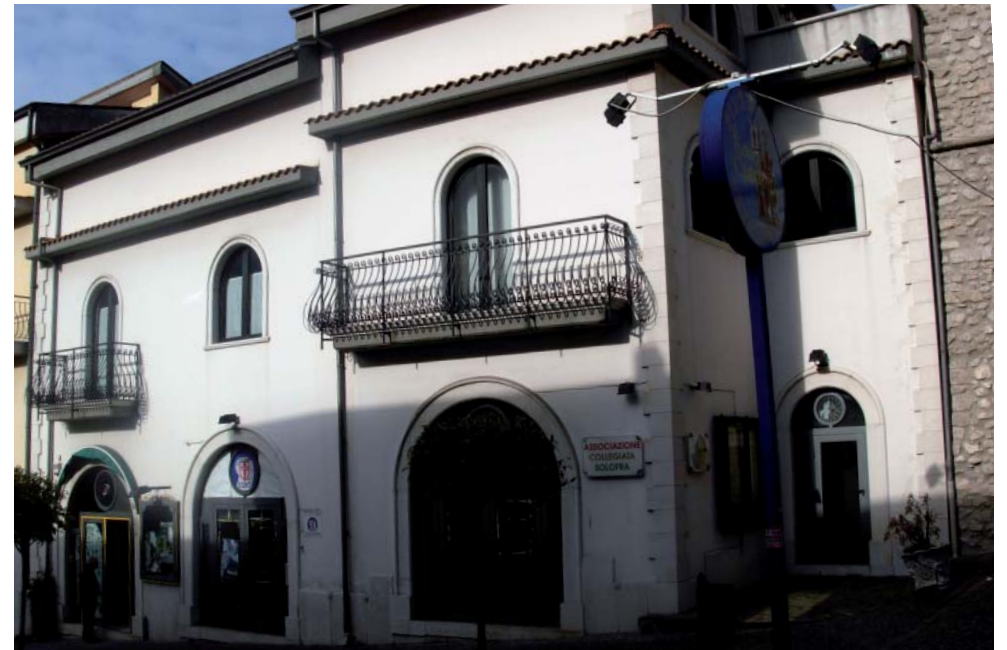
Interventi di trasformazione del centro storico con la realizzazione di edifici pubblici e privati che hanno occupato le residue aree libere, quali orti e giardini, che per forma, tipologia e volumetria, contrastano fortemente il costruito preesistente.

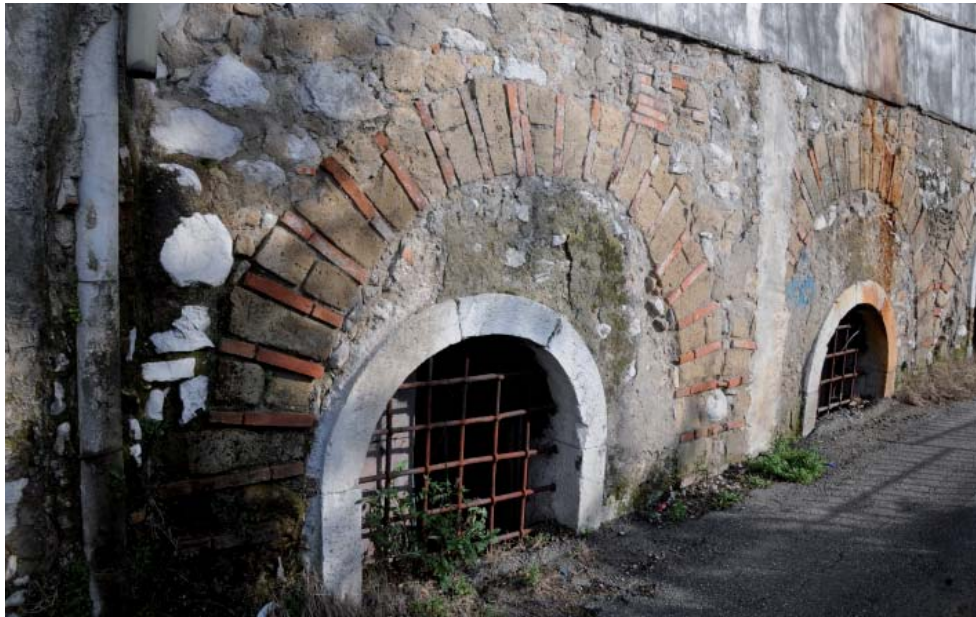
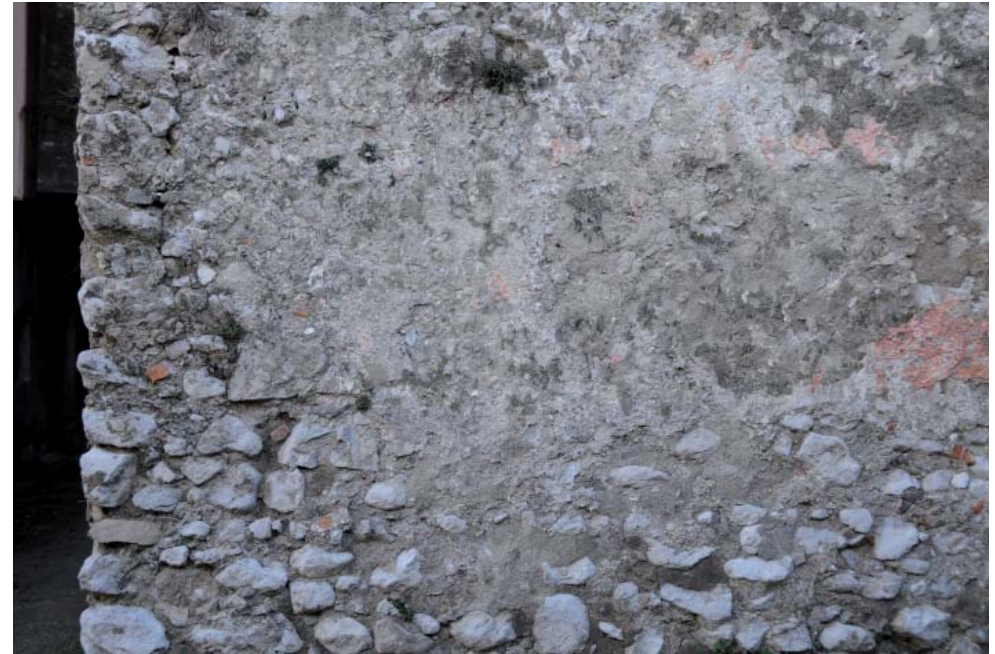
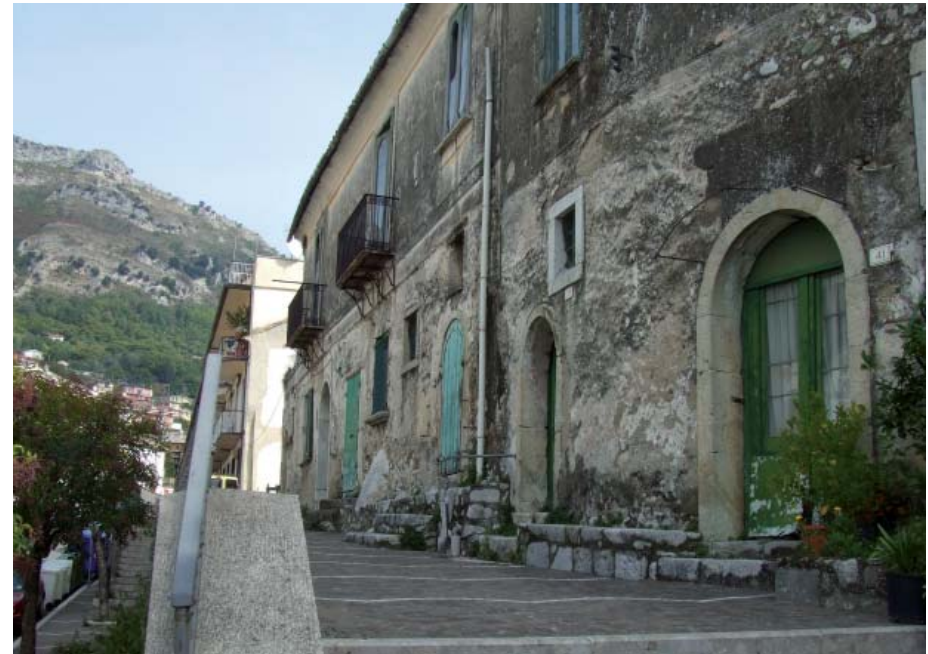
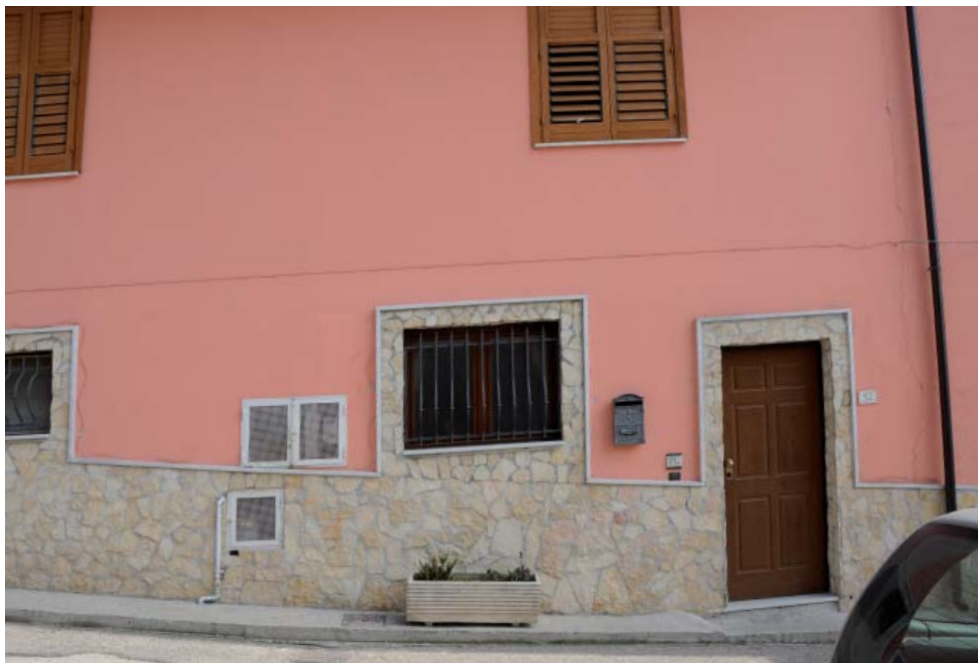
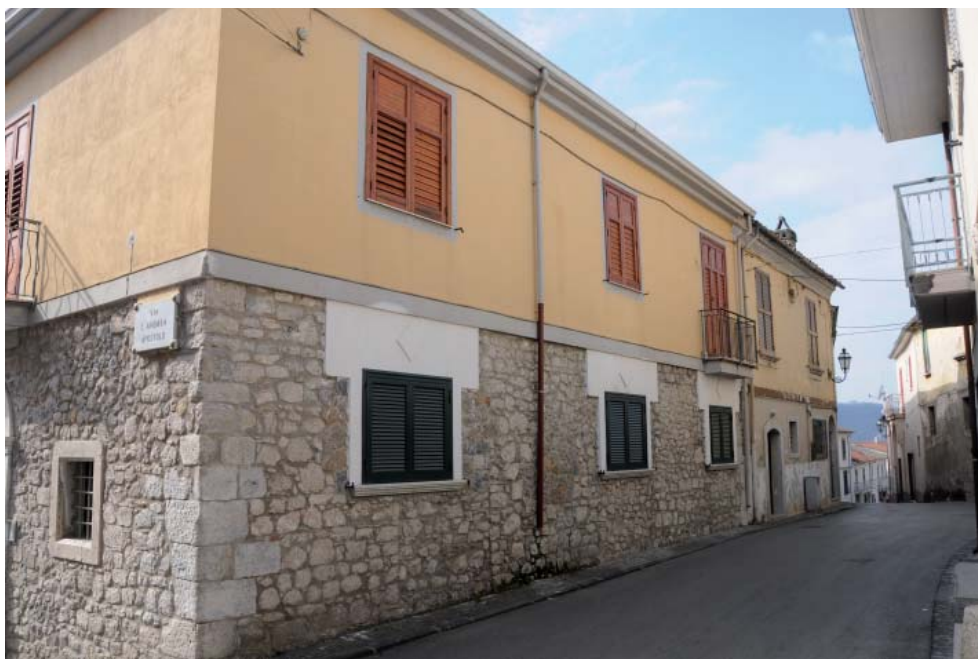
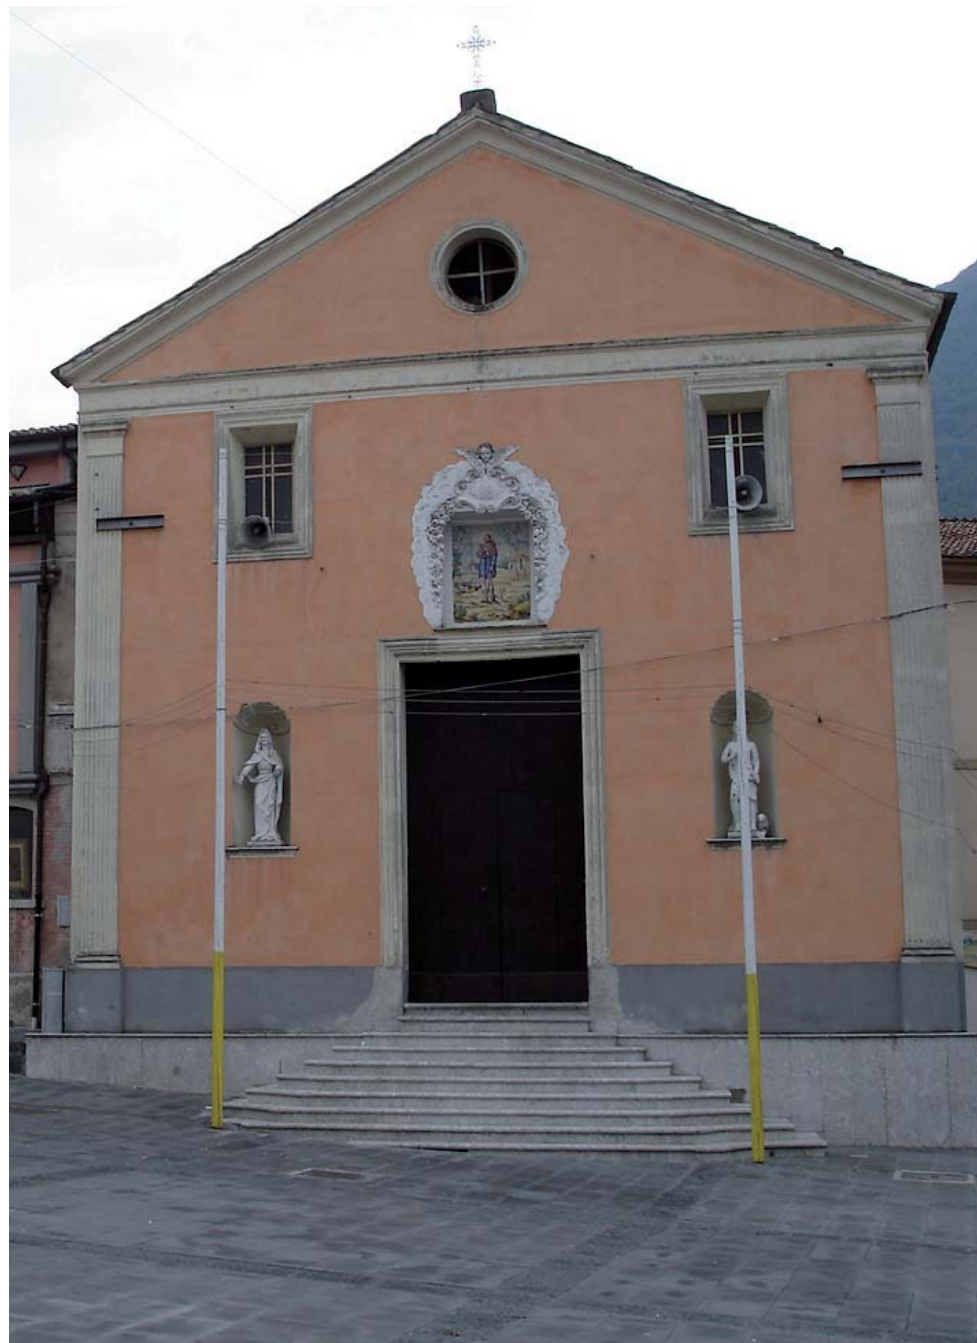
Il principale fenomeno di degrado deriva dall'uso recente di materiali non compatibili con le finiture storiche a calce.

Si rilevano distacchi e mancanze localizzate sugli elementi a rilievo (fasce, cornici e modanature). L'intonaco si presenta ben aderente al supporto murario; evidenzia un tipo di degrado dovuto all'invecchiamento naturale con depositi superficiali e macchie. Il degrado è localizzato dove ci sono risarciture moderne lasciate a vista (tracce, stuccature in cemento o altro). Gli interventi di tipo manutentivo, prevedono la conservazione degli intonaci che si presentano in buono stato; il rifacimento degli intonaci ammalorati; la riadesione al supporto delle parti distaccate; la ripresa e il rifacimento delle stuccature; la pulitura e la tinteggiatura con ripresa delle tinte storiche, mantenendo la bicromia degli elementi architettonici di regola più chiari.

Nelle cromie contemporanee esiste uno stretto legame tra materiali locali e tecniche tradizionali di esecuzione. I parametri di valutazione del degrado cambiano rispetto agli altri edifici. Mancanze, imperfezioni, alterazioni cromatiche sono generalmente dovute all'invecchiamento fisiologico dei materiali. I colori, con il passare del tempo, tendono ad omogeneizzarsi con quelli del paesaggio. Sono invece da individuare le patologie che inficiano la conservazione dei materiali: rotture e fratture, patina biologica, vegetazione, scarnificazione delle sconnessure di malta tra le pietre, disgregazione dei materiali. Le finiture sono ad intonaco a calce passato al frattazzo e lasciato a vista. L'erosione della malta ha ridotto la consistenza dell'intonaco, evidenziando anche porzioni di muratura. Questo fenomeno non richiede un intervento di ripristino ma di risarcitura localizzata. La malta deve essere della stessa natura per coniugarsi con l'esistente anche nelle cromie.

Si interverrà col principio del "minimo intervento", prestando la massima attenzione agli interventi di protezione (manutenzione delle coperture e dei sistemi di smaltimento delle acque, ecc...).
