Comune di Solofra
Provincia di Avellino

Piano del Colore *(L.R. n.26 del 18.10.2002)*

TAV. B

IL CONTESTO AMBIENTALE, IL LESSICO COSTRUTTIVO TRADIZIONALE, LE TRASFORMAZIONI RICORRENTI,
IL DEGRADO DELLE CROMIE E IL DEGRADO URBANO

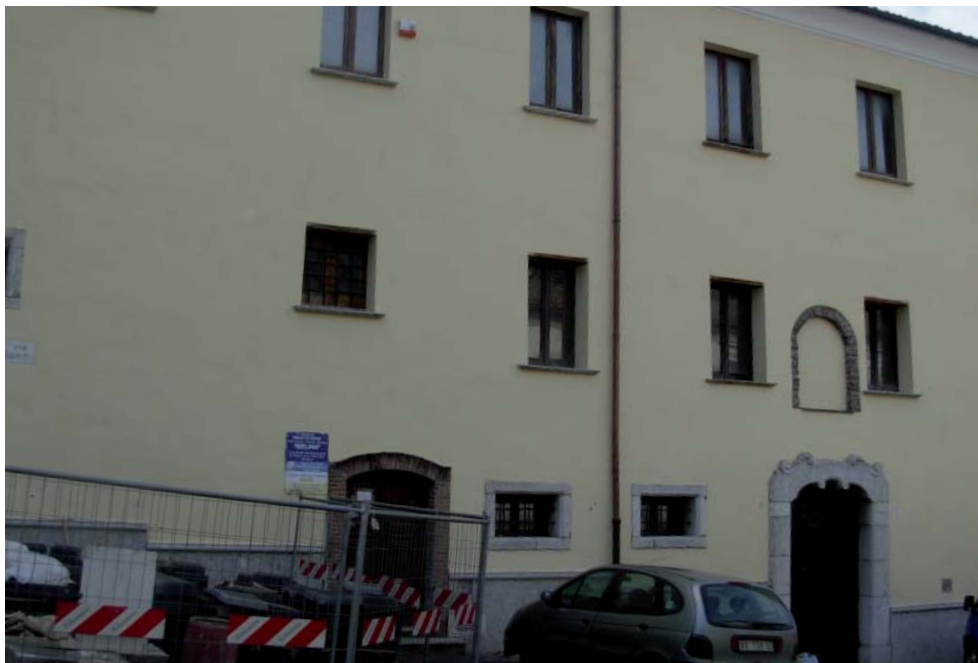
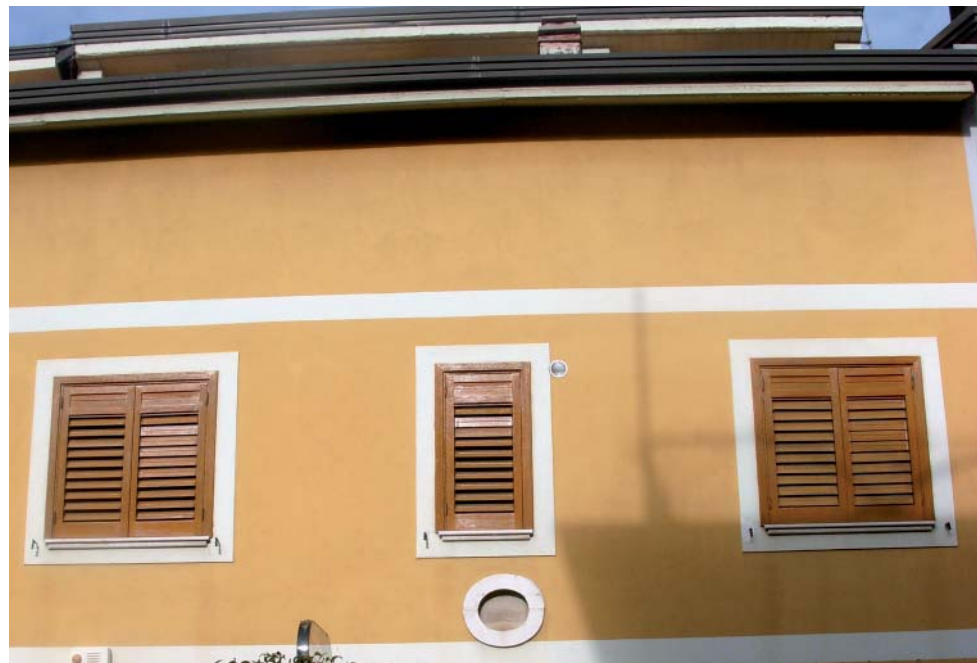
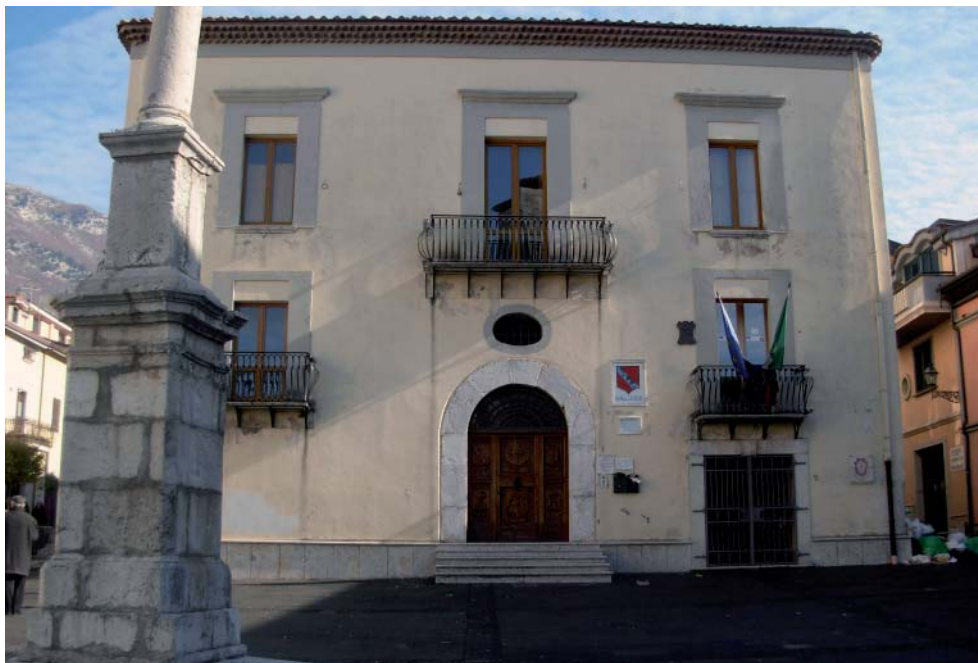
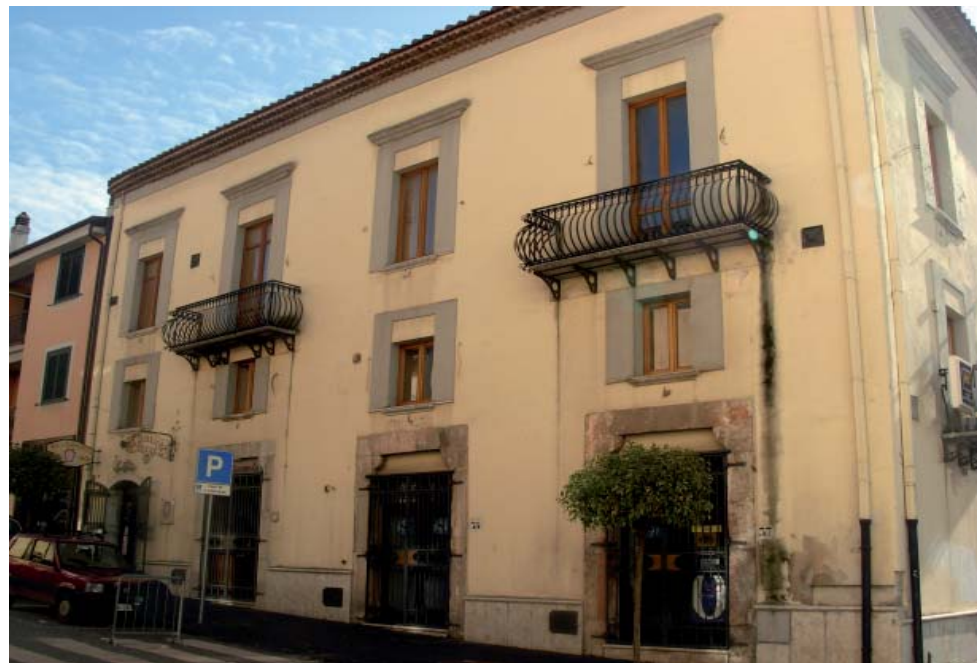
Il principale fenomeno di degrado deriva dall'uso recente di materiali non compatibili con le finiture storiche a calce.

(il cemento industriale viene introdotto su large scala a partire dagli anni '50 del secolo scorso).

Il premiscelato e le tinte a base acrilica applicati su supporti di materiale di natura diversa (a base di calce) hanno provocato in tempi brevi: efflorescenze dovute alla cristallizzazione dei sali, molti dei quali presenti nei nuovi materiali; sub-efflorescenze accentuate dal grado minore di permeabilità; distacchi della pellicola che si evidenziano nelle estese esfoliazioni.

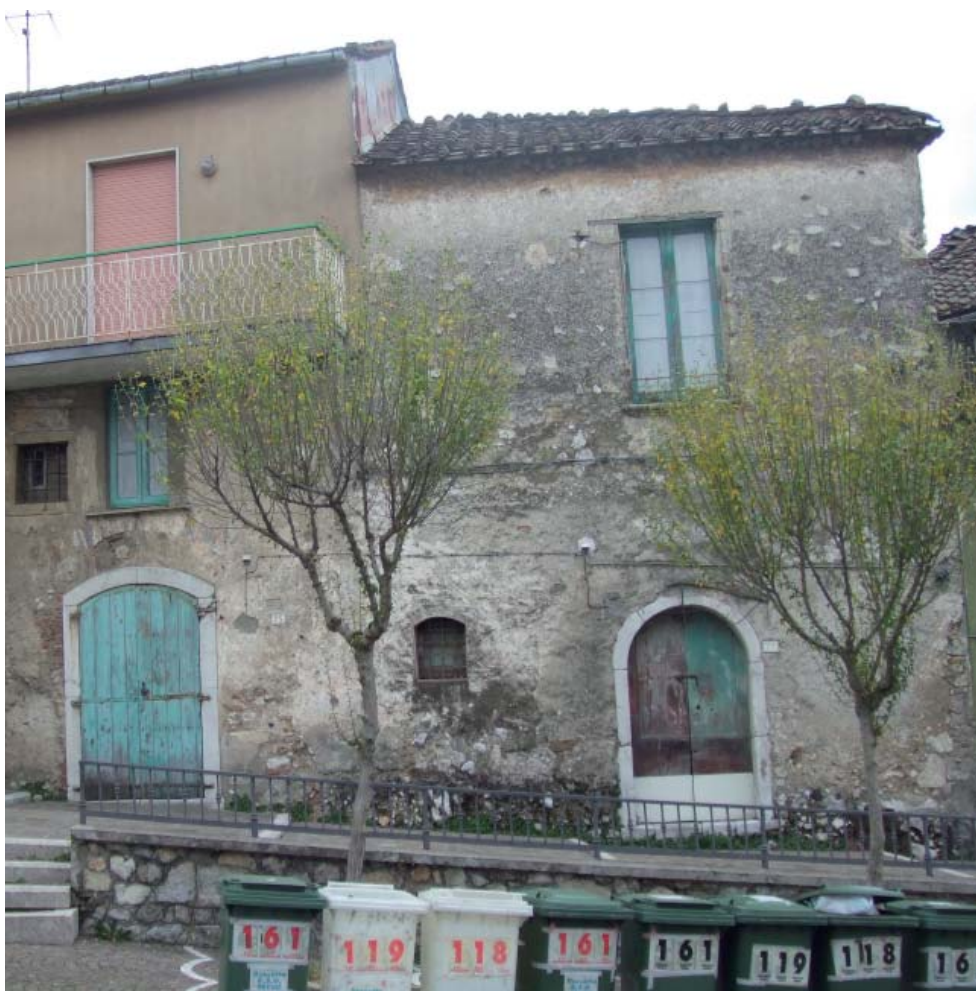
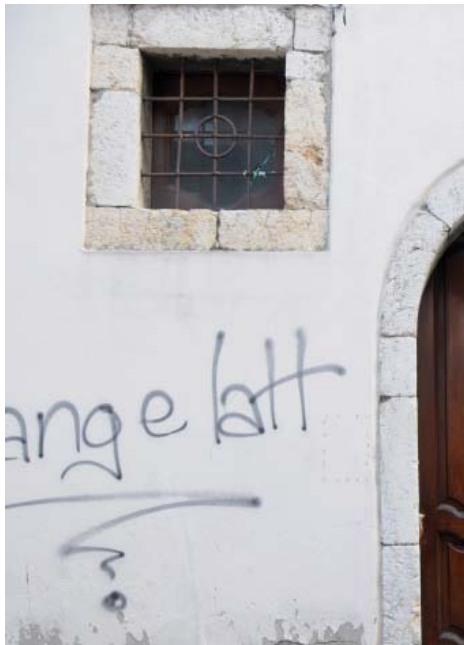
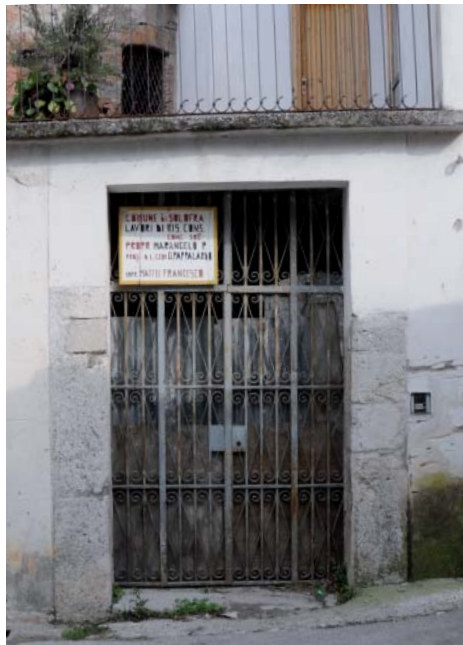
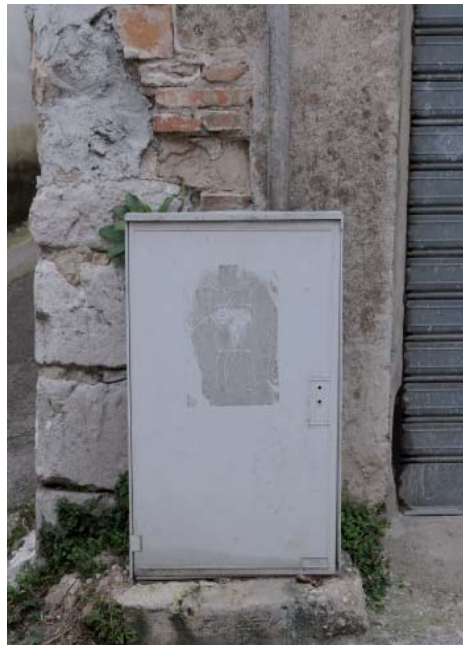
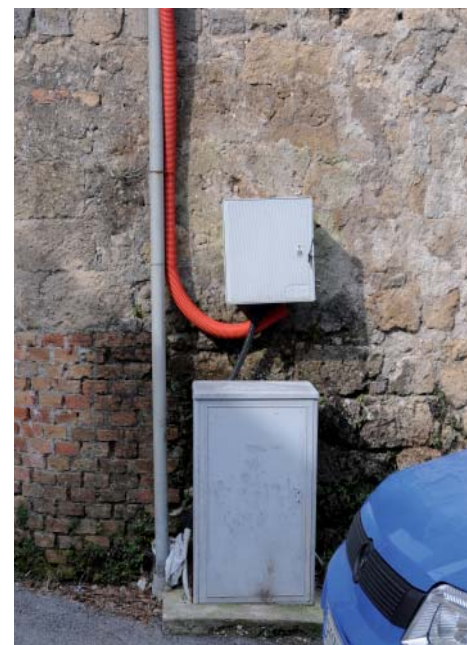
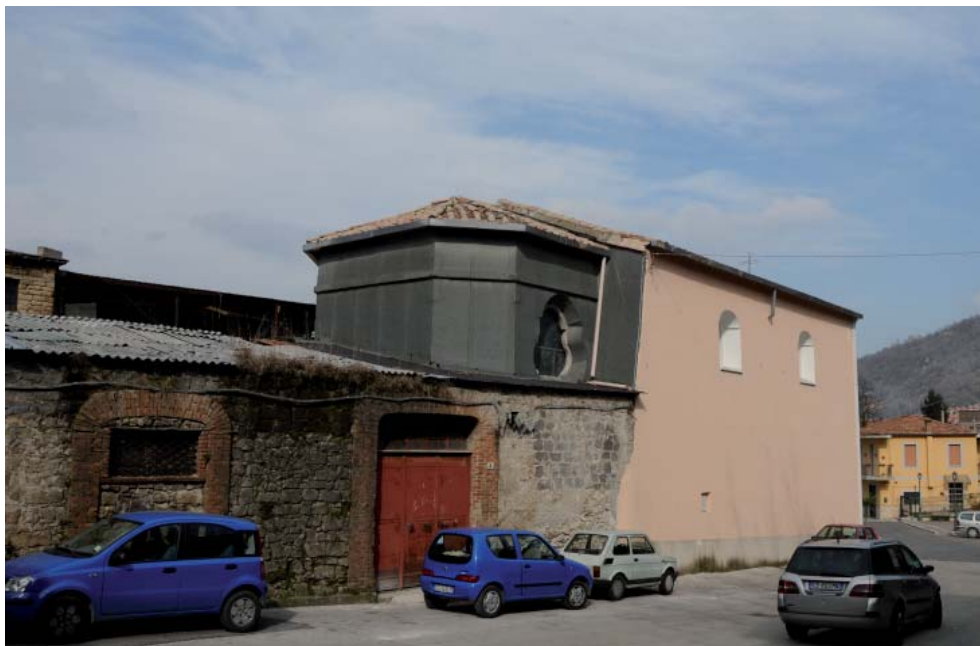
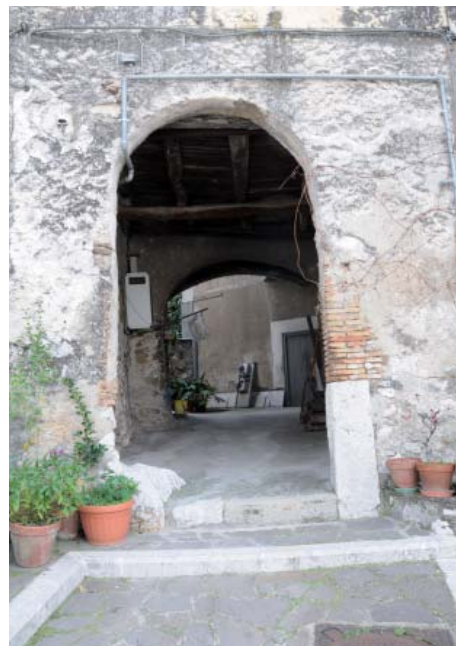
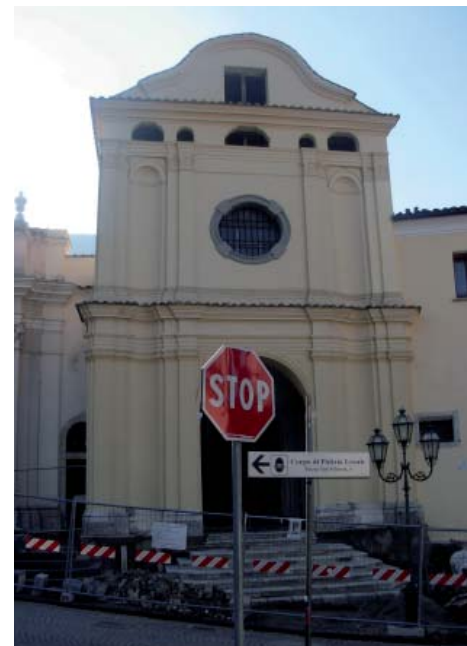
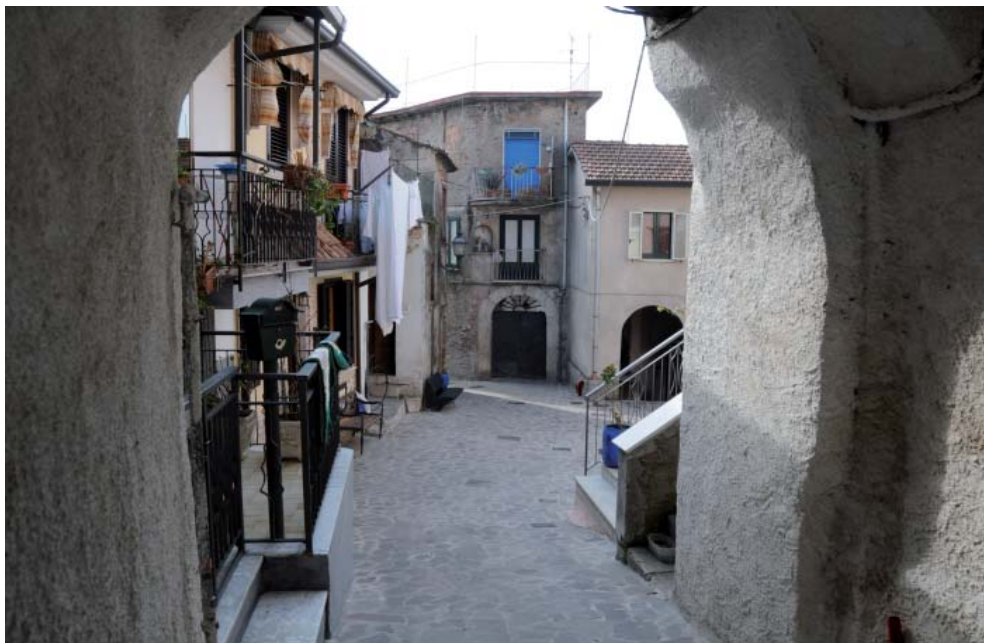
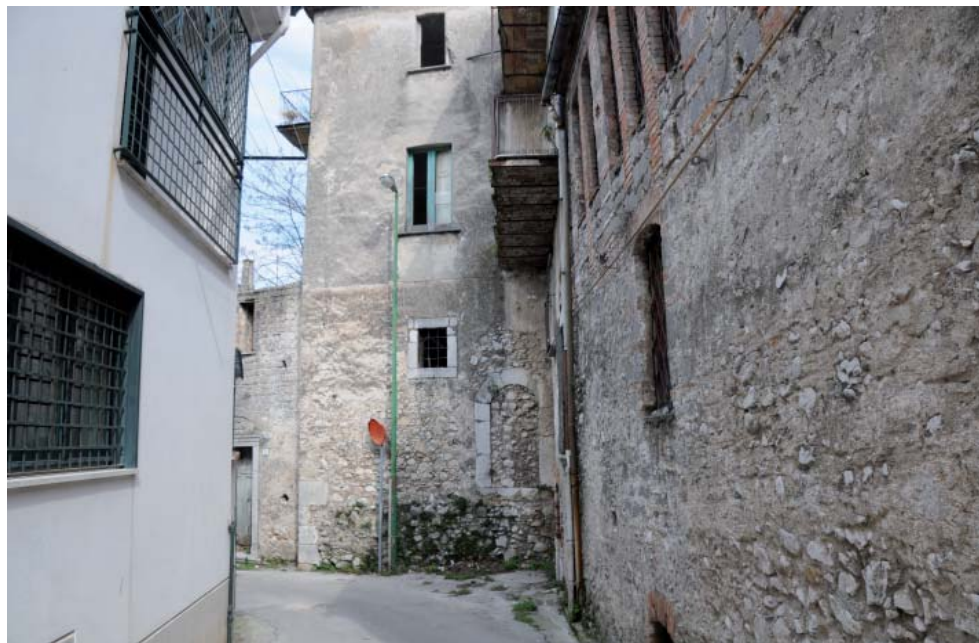
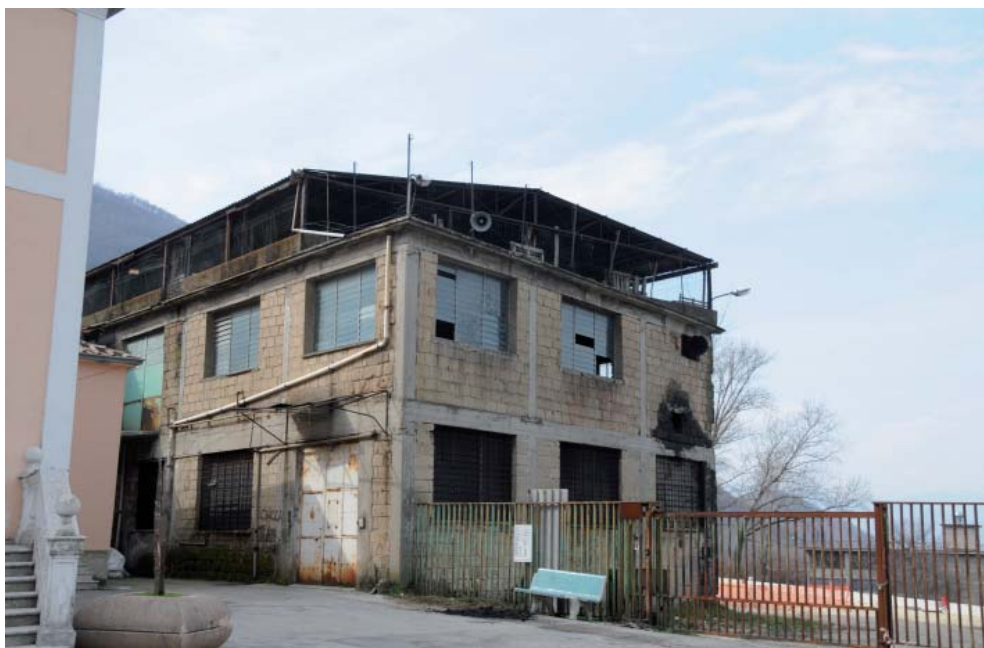
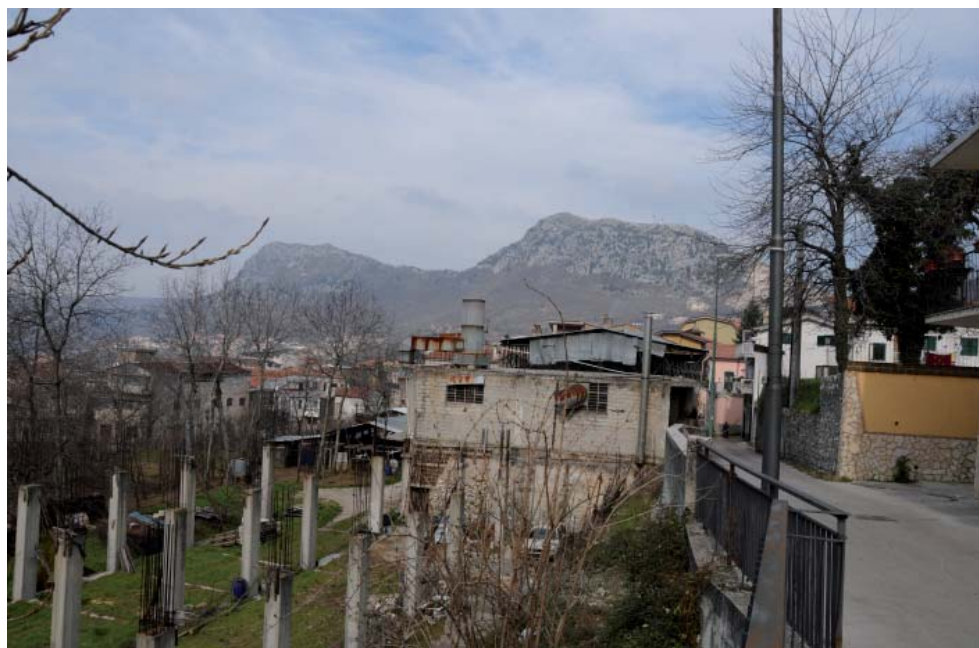
IL DEGRADO URBANO

Il potenziale interesse per molti contesti dell'abitato e per gli edifici che li compongono è mortificato dallo stato di degrado urbano nella quale sono inseriti inopportuni interventi, altresì realizzati con materiali incongrui, che determinano uno stato di degrado diffuso nel contesto, riguardanti: pavimentazioni stradali, arredo urbano, parcheggi; palificazioni per il trasporto dell'energia elettrica e armadietti in PVC di servizio; grovigli di cavi elettrici e telefonici; misuratori per il gas e l'energia elettrica; cassonetti per la raccolta dei rifiuti; opere iniziate e mai portate a termine.
