Comune di Solofra
Provincia di Avellino

"Piano del Colore"
L.R. n.26 del 18.10.2002

Solofra, aprile 2008
TAV. N. C7.D

AMBITO 6: S.AGATA
PROFILO LONGITUDINALE - RILIEVO DEL DEGRADO

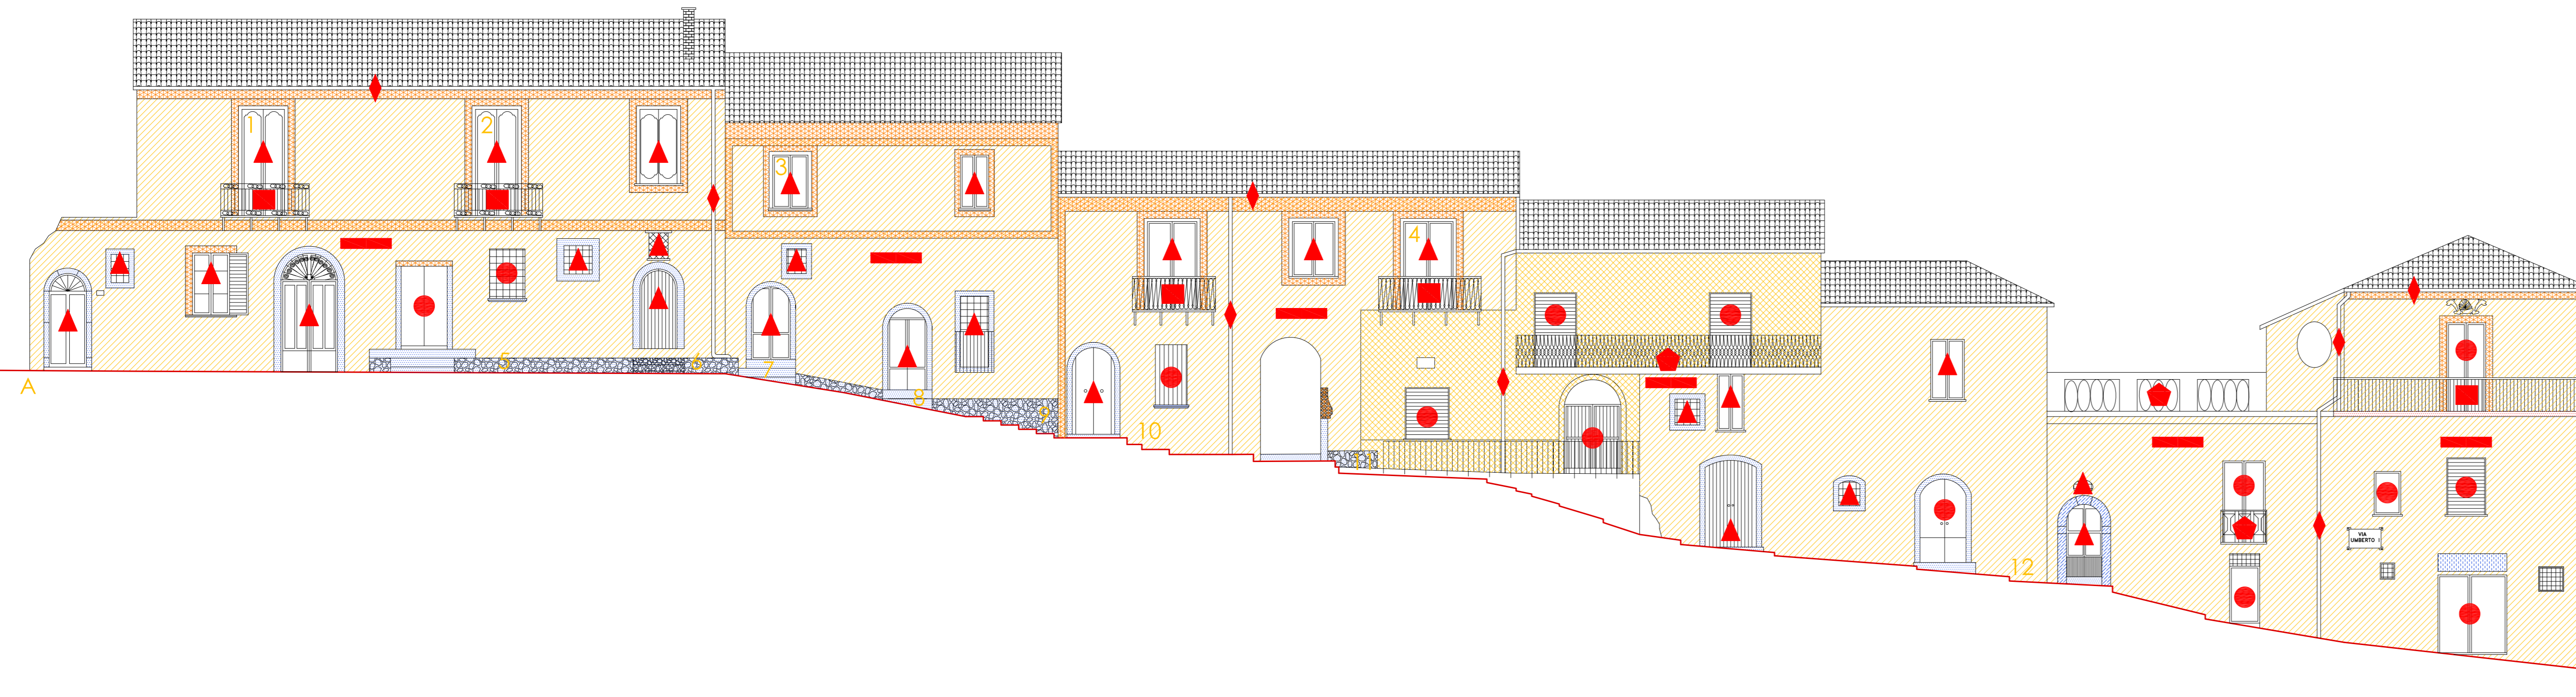
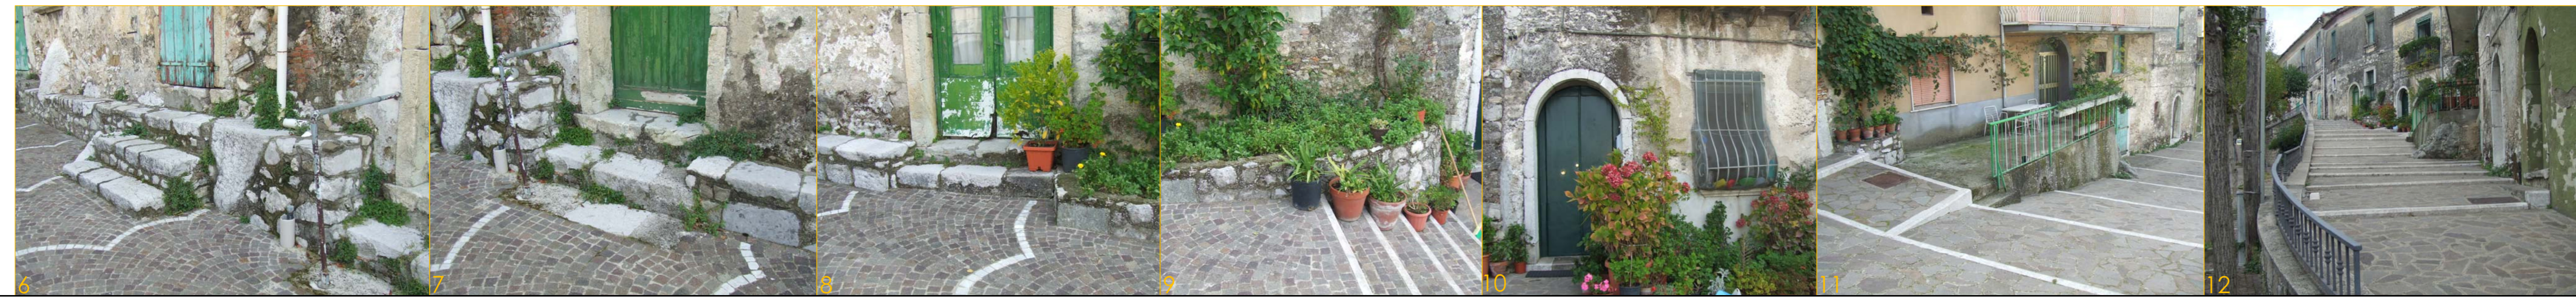
SIMBOLO	FENOMENO DI DEGRADO	CAUSA
	INTONACO DEGRADATO	
	- MACCHIA - PRESENZA DI UMIDITA' - DILAVAMENTO	Infiltrazioni di acqua, vetustà Infiltrazioni di acqua, vetustà Infiltrazioni di acqua

- EROSIONE	Processi di natura diversa (cause meccaniche/consolidazione), cause chimiche/biologiche/consolidazione, cause antropiche (usura).
	INTONACO NON DEGRADATO	
	LACUNA	Infiltrazioni di acqua, vetustà (caduta e perdita di parti dell'intonaco sagomato o della cornice)
	ELEMENTI LAPIDEI DEGRADATI	Infiltrazioni di acqua, vetustà (caduta e perdita di parti, macchie, etc.)
	ELEMENTI LAPIDEI DEGRADATI	Presenza di strato superficiale di sostanze coesistenti tra loro ed estranee al materiale lapideo
	ELEMENTO DA SOSTITUIRE:	Presenza di insegna pubblicitaria insegna pubblicitaria
	ELEMENTO DEGRADATO: infisso	Infiltrazioni di acqua, vetustà, cattiva manutenzione, etc.
	ELEMENTO IN FERRO DEGRADATO:	Degradato-consolidazione dovuta ad umidità, ossidazione delle piogge, alta cattiva manutenzione, etc.
	ELEMENTO DA SOSTITUIRE: infisso	Infisso realizzato in alluminio elettrolitizzato e/o in metallo: serando in mal. non tradizionale

ELEMENTO DA SOSTITUIRE:	Elementi degradati e/o realizzati con materiali non tradizionali
	ELEMENTO DA ELIMINARE E/O SISTEMARE: cavi elettrici, condotte, impianti, canalizzazioni, etc.	Presenza sulla facciata di cavi elettrici, condotte, impianti, canalizzazioni, etc.
	ELEMENTO DA RIPROGETTARE:	Elemento ovulso dal contesto architettonico
